# ODHALOVÁNÍ PŘÍTOKU A INFILTRACE DEŠŤOVÝCH VOD DO STOKOVÉ SÍTĚ A MĚŘENÍ MNOŽSTVÍ VOD V ODLEHČENÍ

Michaela Povýšilová

Technoaqua s.r.o., U Parku 513, 252 41 Dolní Břežany, [www.technoaqua.cz](http://www.technoaqua.cz)

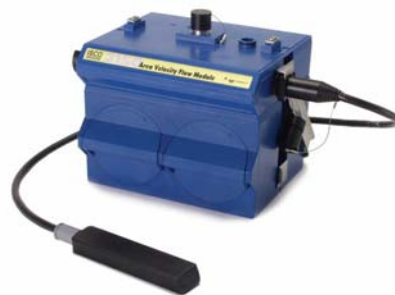
Průtokoměry Isco 2150 jsou přístroje využívající pro měření Dopplerova jevu. V sondě je ultrazvukové snímání rychlosti proudění a tlakové čidlo pro měření výšky hladiny. Sonda snímá rychlost proudění tak, že zachytává odrazy zvuku od nerozpuštěných látek a vzduchových bublin, z nich vypočítává vážený průměr rychlosti. Tlakovým čidlem snímá výšku hladiny a uživatel zadává do softwaru tvar a velikost kanálu.

Všechny získané informace vyhodnocuje a na základě matematických algoritmů obsažených v průtokoměru stanovuje průtok. Výhodou tohoto přístroje je také to, že vyhodnocuje kvalitu měřených dat rychlosti. Tato diagnostická data přístroj přenáší bezdrátově společně s daty

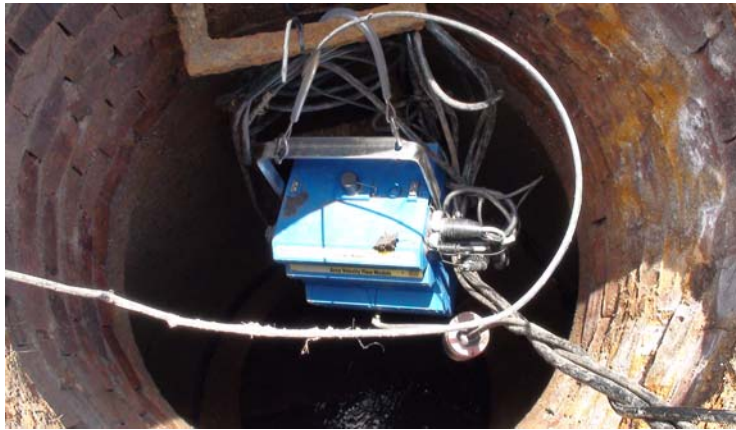
Z diagnostických dat je možné sledovat stav sondy, případně turbulence v toku, které mohou být způsobeny například zanesením stoky hutným materiálem (písek, štěrk, kameny a podobně). Na místech, kde jsou složité průtočné poměry, jsme sondy doplnili konstrukcemi. Některé vybrané profily, kde bylo potřeba měřit, měly příliš velký sklon a tím vysoké rychlosti proudění a na

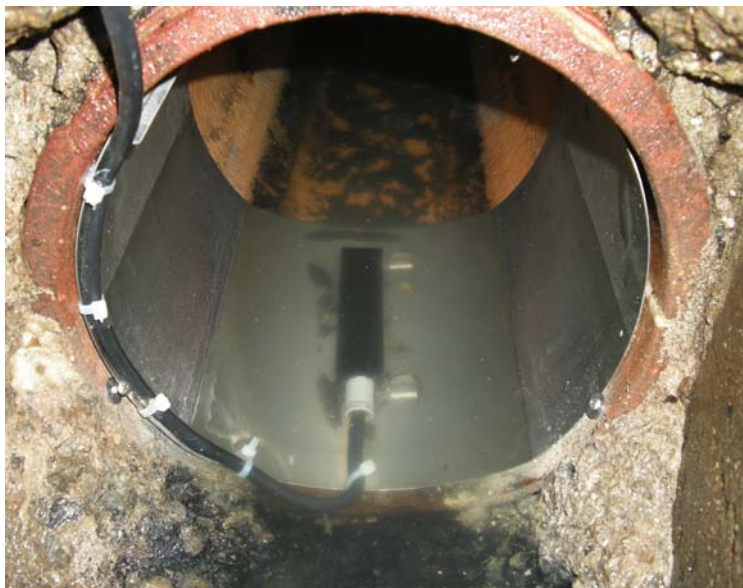
stoka v dobrém stavu, tak i žádné nároky na stavební úpravy. Ve většině případů používáme pro instalaci nerezové plechy s nůžkovým mechanismem pro snadnou údržbu systému. Přístroje jsou vodotěsné, tudíž mohou být instalovány přímo v odlehčovacích komorách. Napájení je voleno dle místních podmínek, buď bateriové nebo z elektrické sítě přes transformátor 12/24V. Pro přenos dat jsou využity telemetrické stanice Fiedler-Mágr. Data jsou přenášena na server a následně zpracovávána.

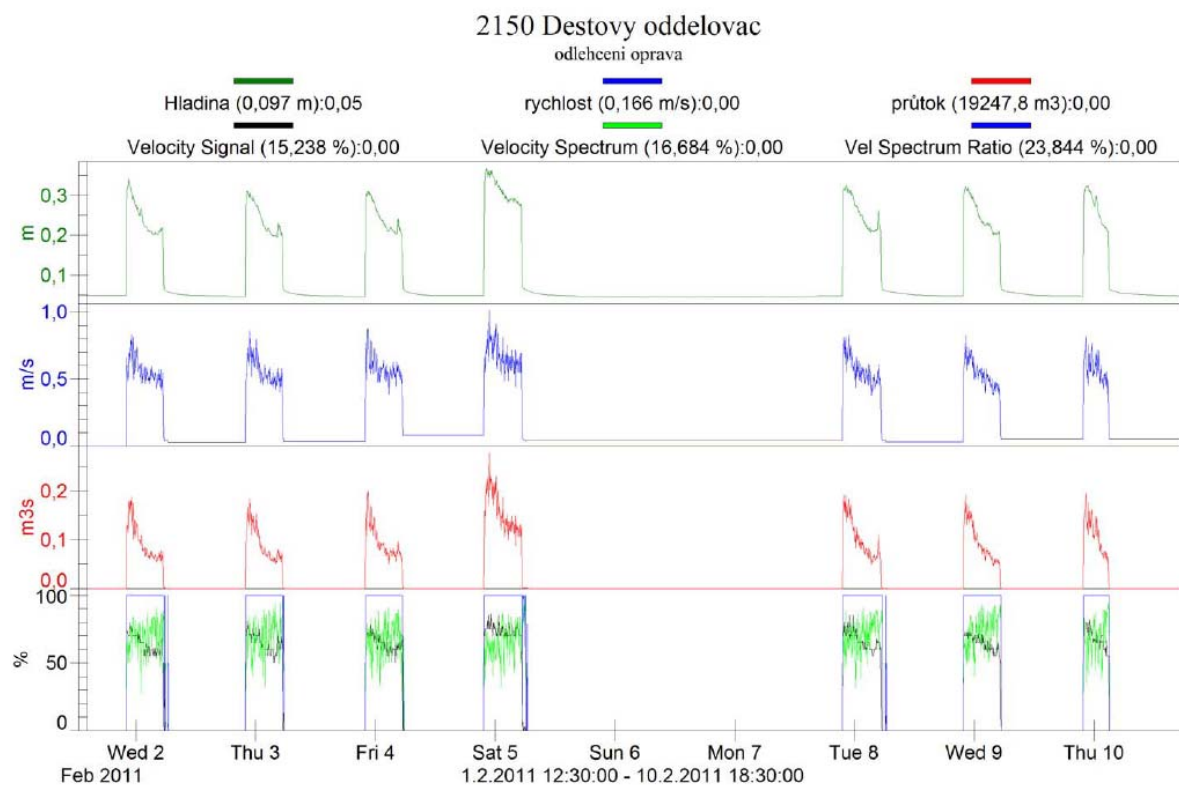
Graf 3. Hodnoty měřené průtokoměrem Isco 2150

Na níže uvedeném grafu je možno vidět průtok v oddělovači v průběhu rekonstrukce kmenové stoky. K odlehčení docházelo na základě povolení ve vybraném čase, kdy byly

průtoky nejmenší. Na grafu je možné vidět hodnoty výšky hladiny, rychlosti a průtoku. Ve čtvrté sekci grafu jsou kumulovány hodnoty diagnostiky. Přístroje Isco 2150 mají vlastní diagnostiku rychlostního signálu, jeho spektra a poměru. Tato diagnostická data vypovídají o podmínkách pro měření, respektive o kvalitě měření. Na tomto grafu je patrné, že podmínky pro měření průtoku jsou velmi dobré. Hodnota signálu a spektra se pohybuje mezi 60 – 90%. Tyto hodnoty vypovídají o případném rušení a kvalitě přijímaného signálu. Třetí hodnota, poměr spektra je 100%, to znamená, že tok je bez turbulencí a zpětného proudění. Vypovídací schopnost těchto dat je velmi dobrá. Diagnostika je užitečná zejména při instalaci přístrojů a následně jako nástroj pro kontrolu stavu měřicí sondy bez nutnosti vstupu do stokové sítě. Tato data lze stahovat do počítače lokálně nebo přenášet na server přes zmiňovanou telemetrii.
